INFORME DE ACCIDENTE DE LA AERONAVE CESSNA 150, OCURRIDO EL 07 DE ABRIL DE 2010, EN SAN PABLO DE CHILA.

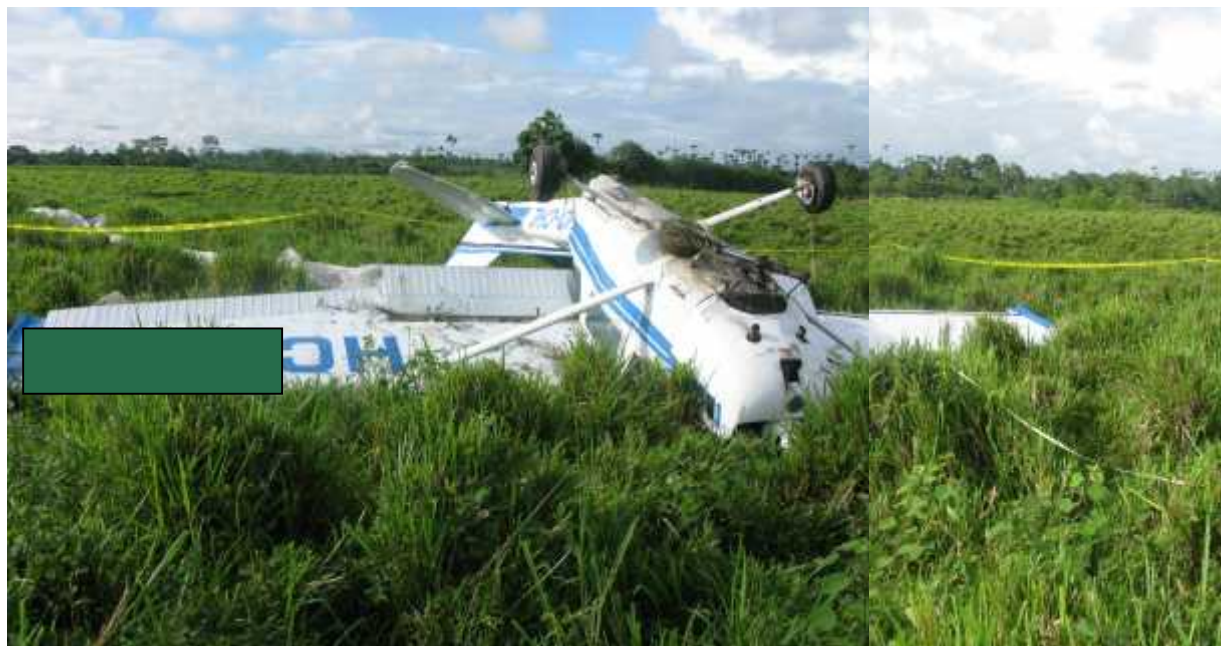
Durante el aterrizaje la aeronave sufrió la rotura del tren de aterrizaje de nariz, capotando y cayendo invertido 18 metros adelante del punto en el que se efectuó el tope de ruedas.

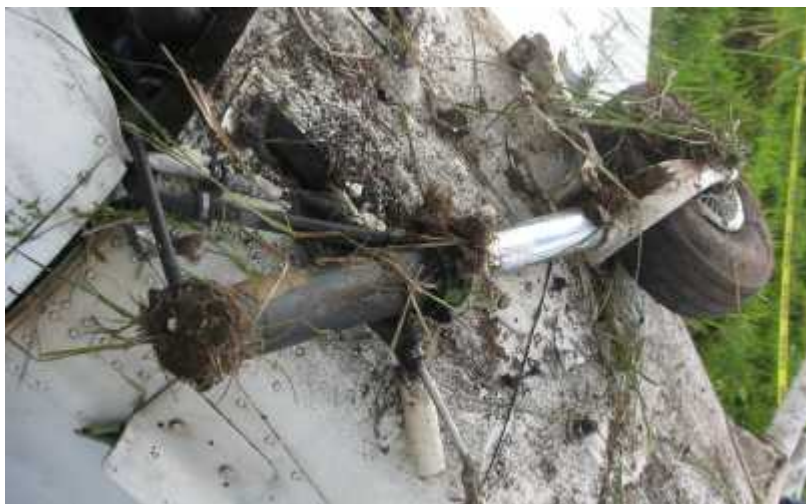
- Rotura y desprendimiento del tren de aterrizaje de nariz.

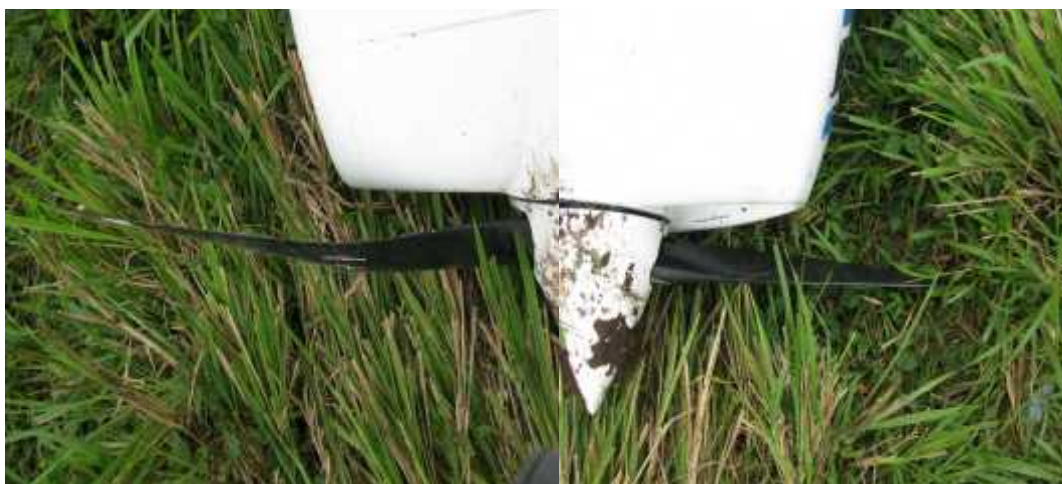
- Torcedura hacia atrás de las palas de la hélice

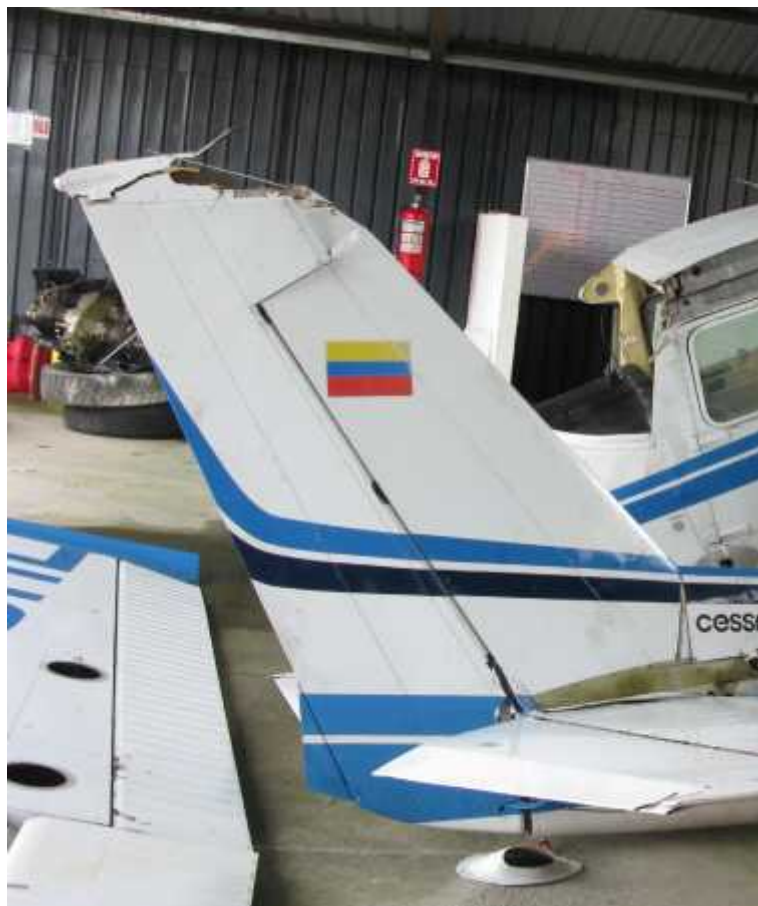
- Fractura semi transversal del fuselaje a la altura de la cabina posterior
- Daños por golpes en el extremo superior del empenaje vertical

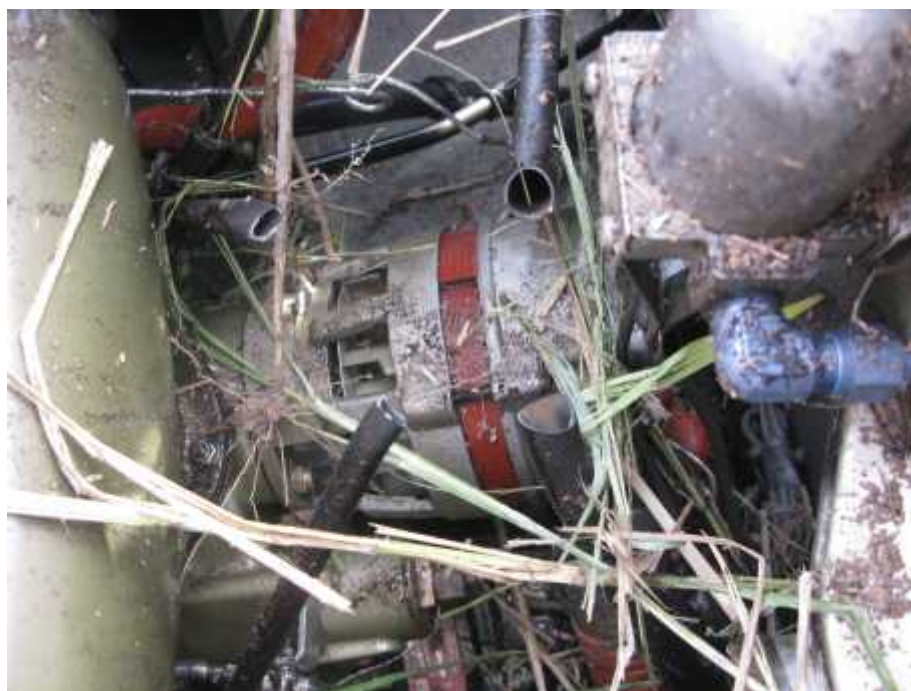
- Fractura y torceduras en el castillo del motor

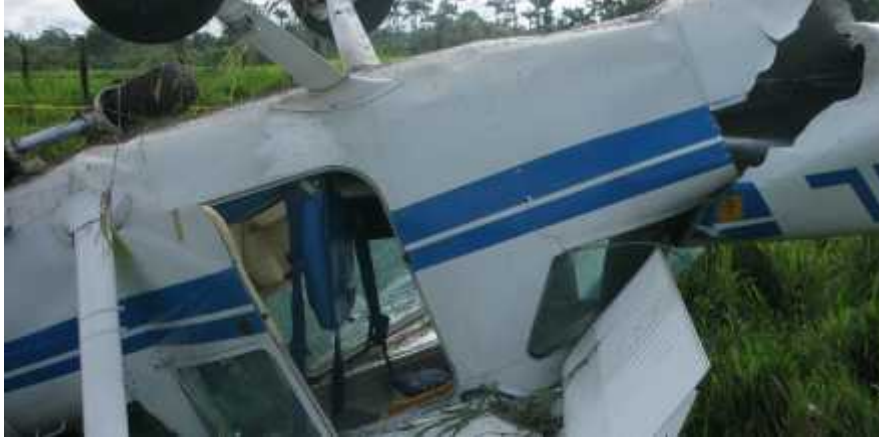
- Deformaciones en el fuselaje a la altura de la cabina y en los mamparos de las puertas.

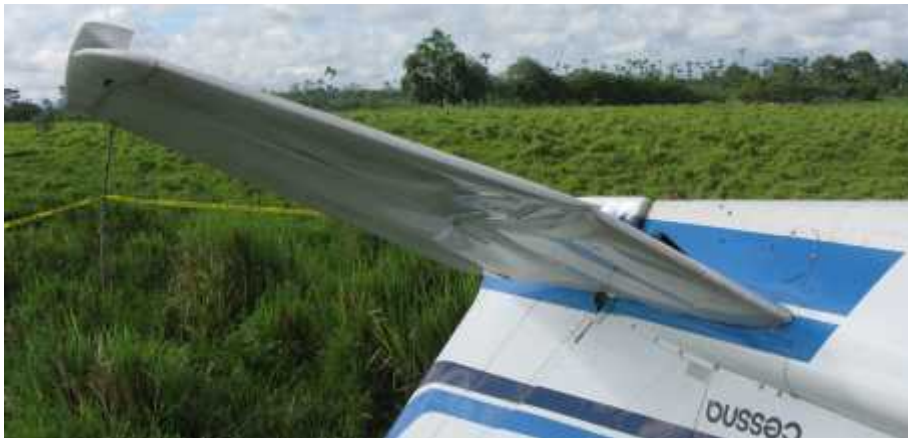
- Daños en el elevador y empenaje horizontal izquierdos

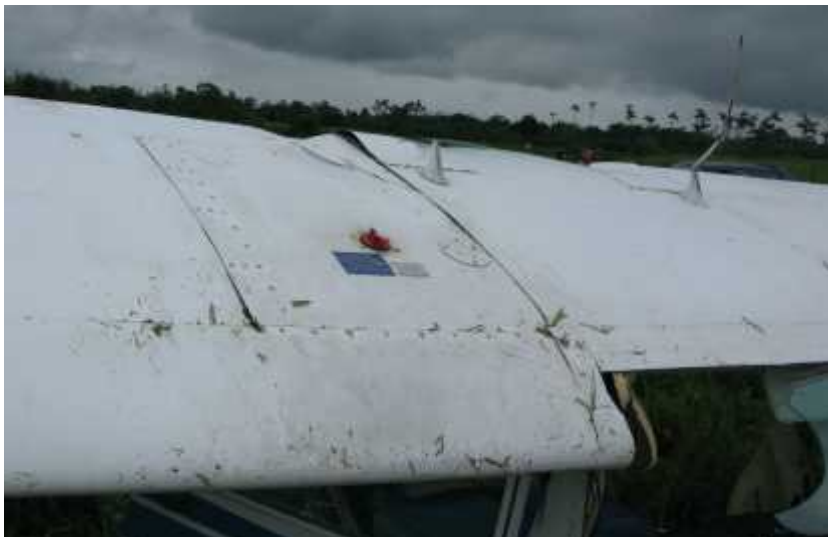
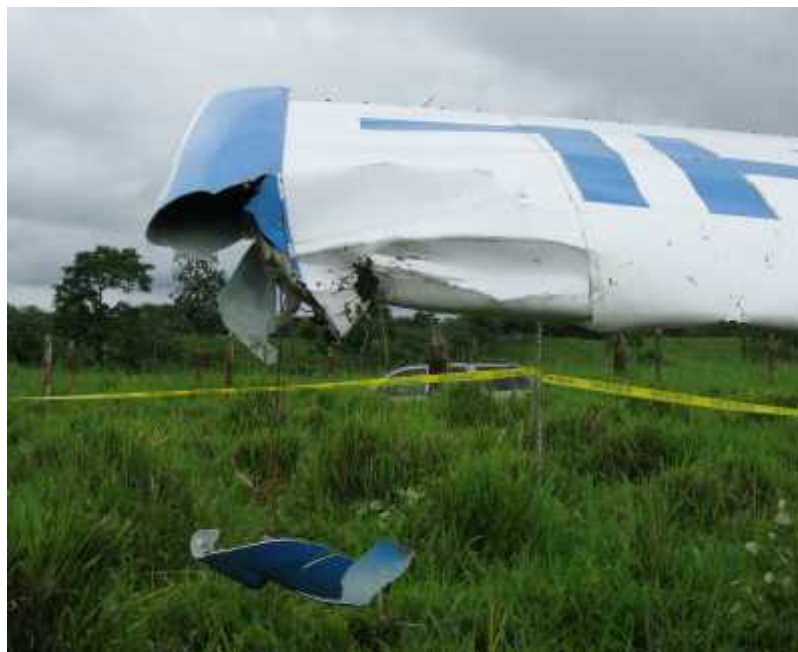
- Deformación del ala derecha a la altura del encastre y daños por golpes en la punta de ala

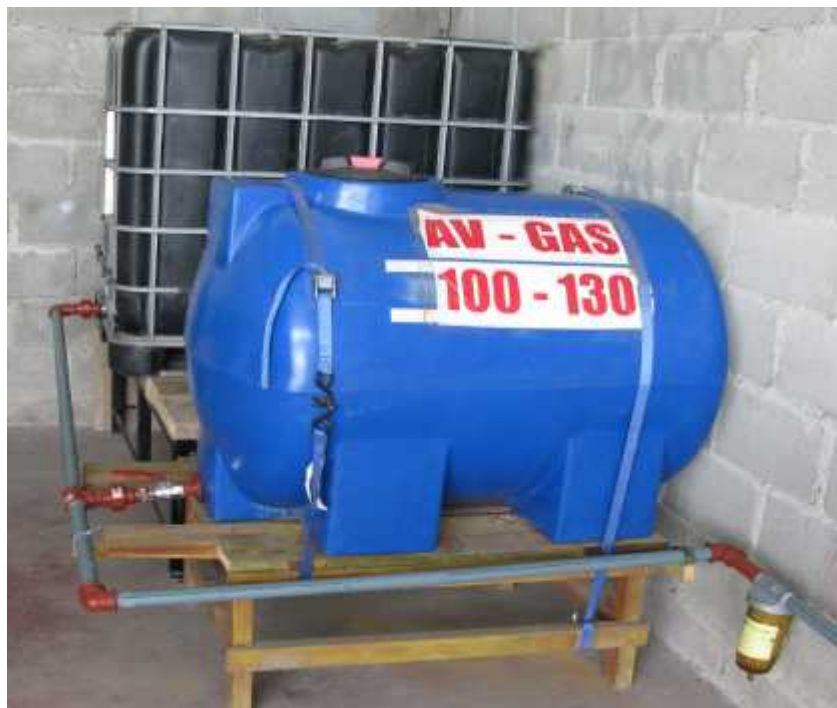
Se inspeccionó el área de abastecimiento de combustible, comprobándose que las instalaciones de la compañía ofrecían seguridad en su almacenamiento y manejo, garantizando su pureza; sin embargo, aun cuando el tanque de almacenamiento principal estaba rotulado como AVGAS 100/130, en realidad contenía gasolina de vehículos de 89 octanos..

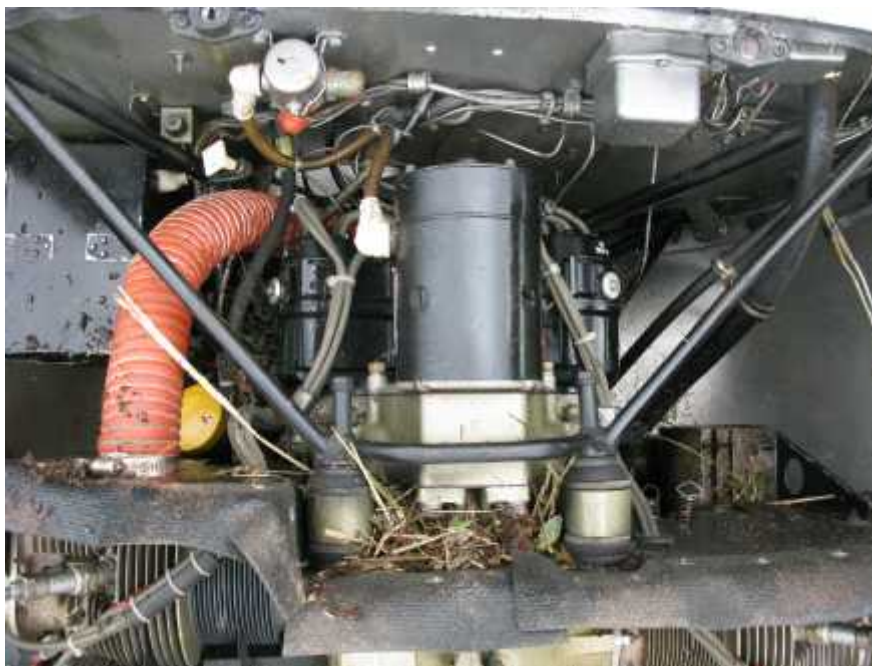
Al examinar el motor en el lugar del accidente se encontró que las bases inferiores del castillo estaban rotas, la hélice presentaba una ligera deformación hacia atrás de las palas.

Se procedió a poner el avión en su posición normal y se verificó que no había desconexiones de mangueras, cables u otros elementos componentes del motor.

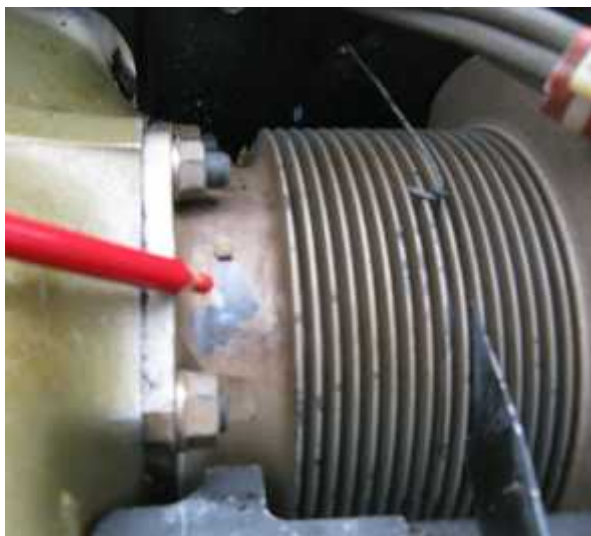
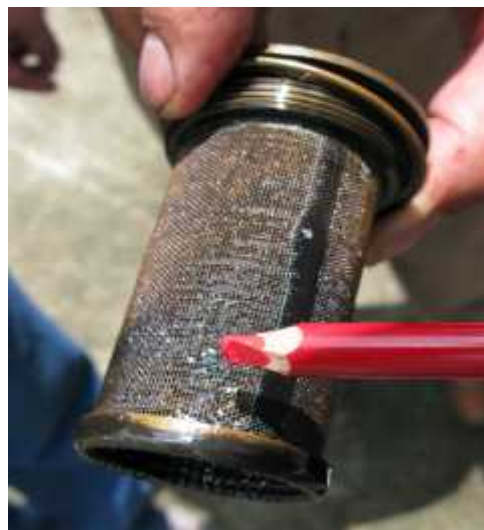
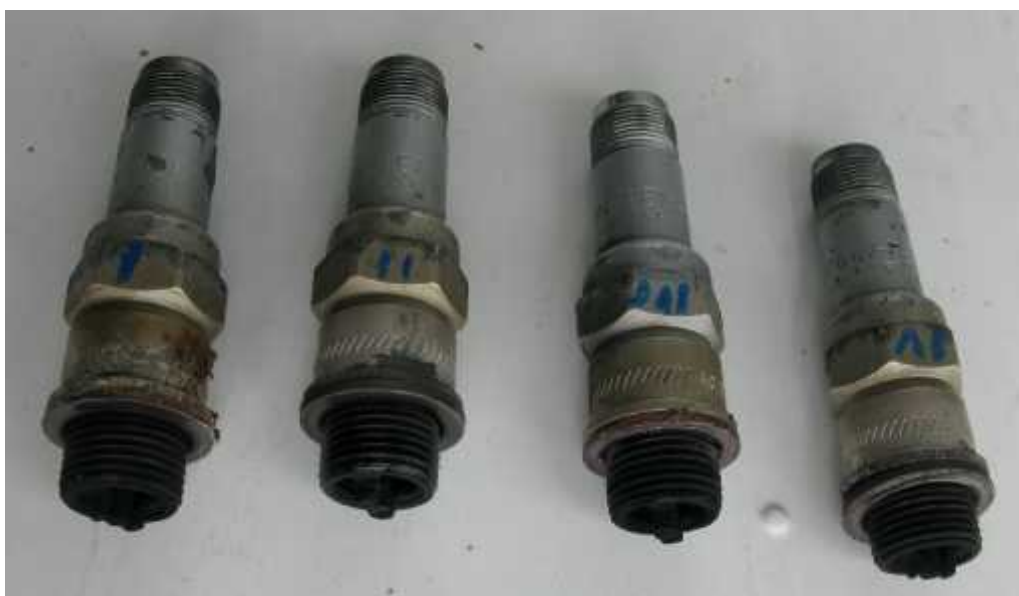
- El cilindro número 2 mostraba signos de sobre temperatura.
- El aceite de la varilla medidora contenía limallas.
- En el motor se midieron $\frac{3}{4}$ de aceite
- El filtro de aceite presentaba una cantidad significativa de limallas.
- Las bujías se encontraron secas y sus electrodos en buen estado.

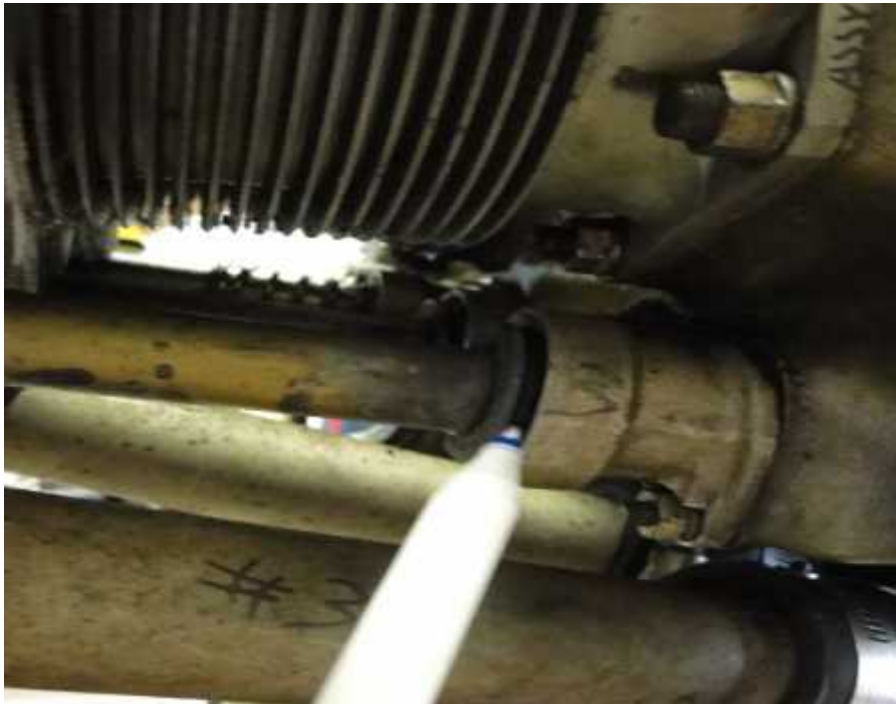
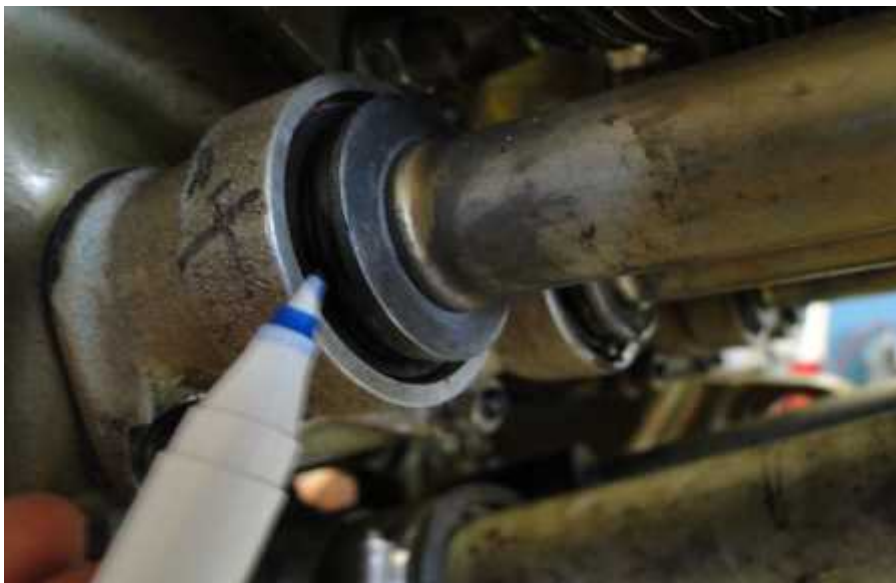
Durante el cambio de los cilindros 2, 3 y 4 no se instaló las bases de de las varillas propulsoras que correspondían a estos cilindros; consecuentemente los sellos de las varillas actuadoras de las válvulas en la unión con la carcasa no eran los apropiados.

Bases de las varillas actuadoras que estaban instaladas en el motor de la aeronave accidentada

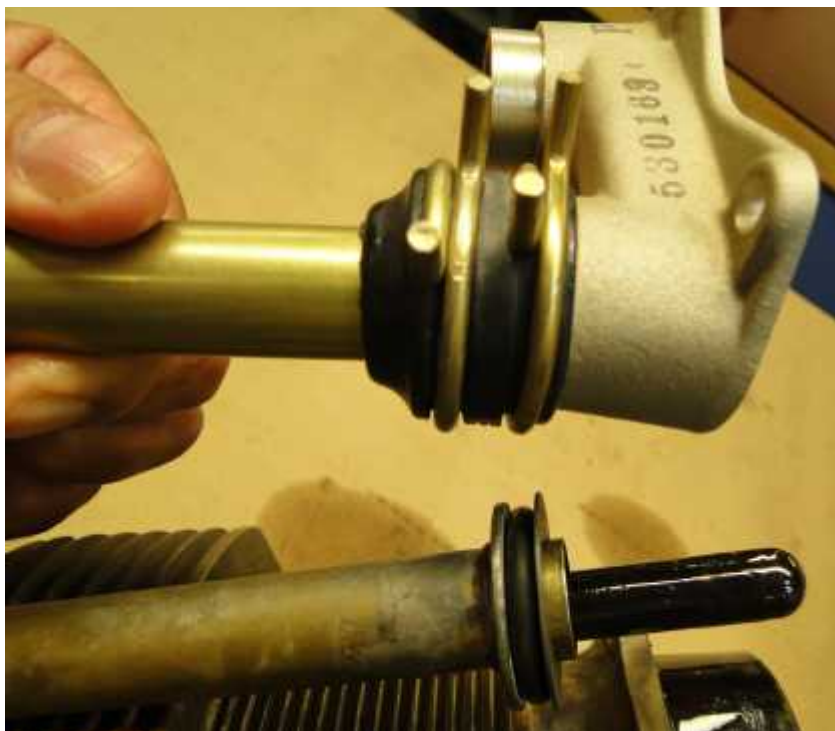
Bases de las varillas actuadoras que debían instalarse cuando se cambiaron los cilindros.

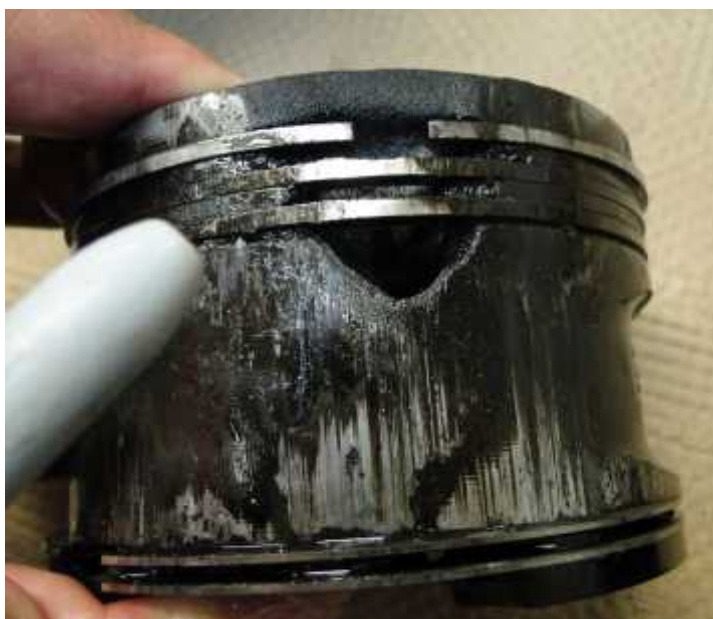
Al retirar el cilindro número 1 se encontró un agujero en la cara inferior de la superficie exterior del pistón. Este cilindro se volvió a colocar para realizar los exámenes y pruebas adicionales.

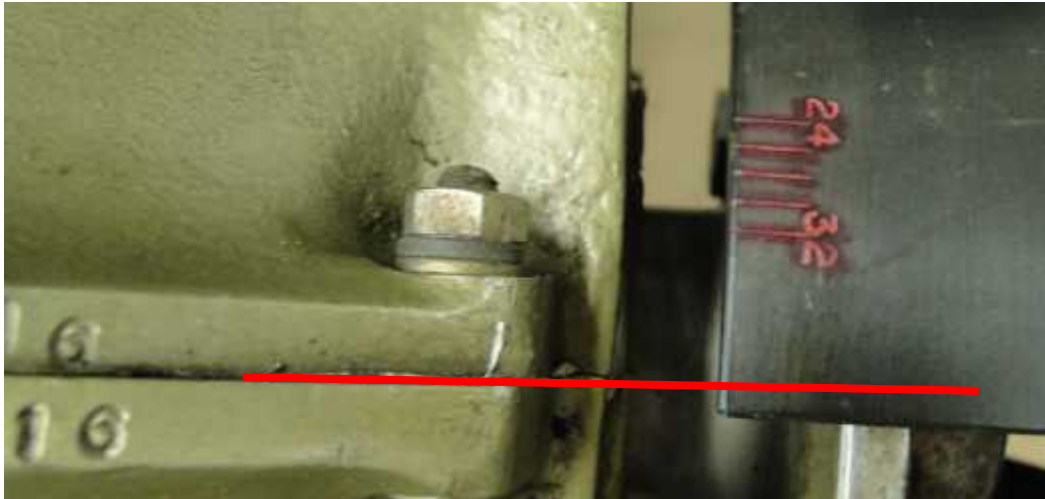
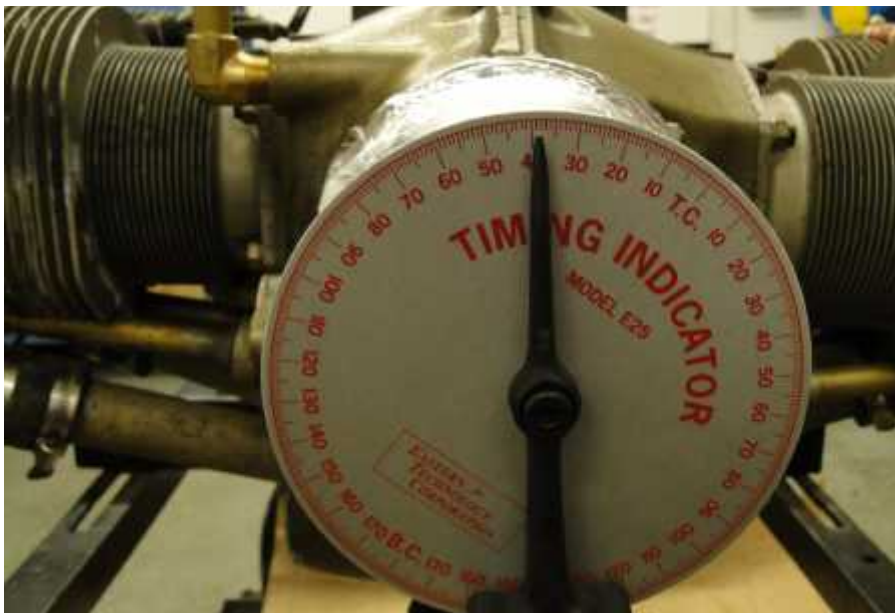
Posteriormente se verificó que la regulación del tiempo (timing) para el encendido estaba en 40 grados BTDC en el magneto izquierdo y en 39 grados BTDC en el magneto derecho.

En la placa del motor consta que debía ser 24 grados BTDC, y de acuerdo con la serie de los cilindros instalados, la regulación del tiempo para la ignición podría ser 24 grados o 28 grados BTDC, según lo especifica la última revisión del Boletín de Servicio MSB94-8 de la TCM, y de la Directiva de Aeronavegabilidad 96-12-06 de la FAA.

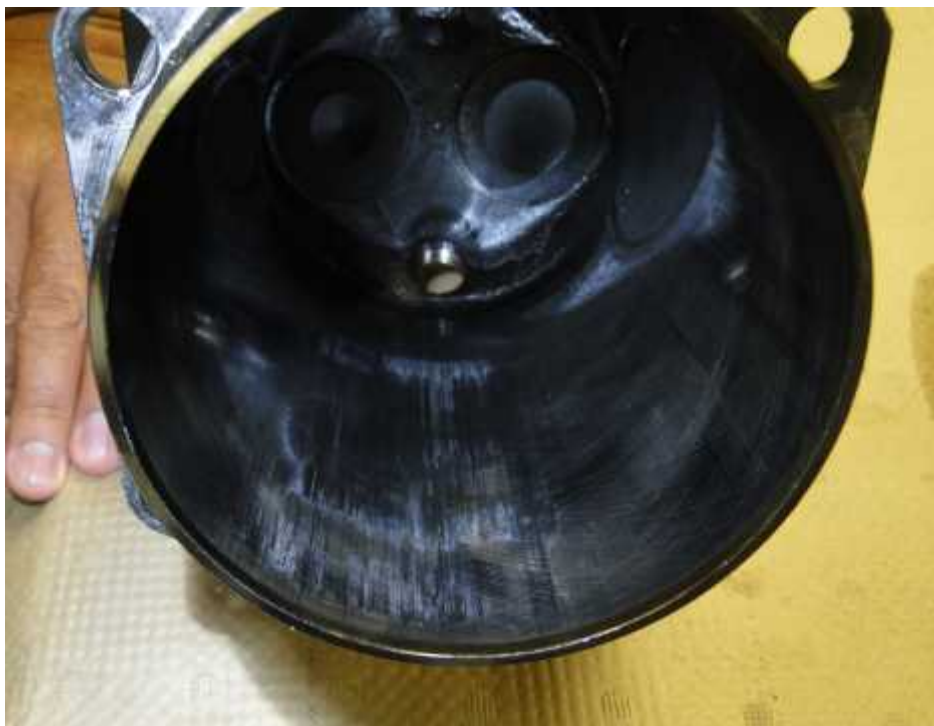
El cilindro 2 mostraba un desgaste por fricción en el extremo superior que había llegado a provocar la aparición de rayaduras verticales muy acentuadas.

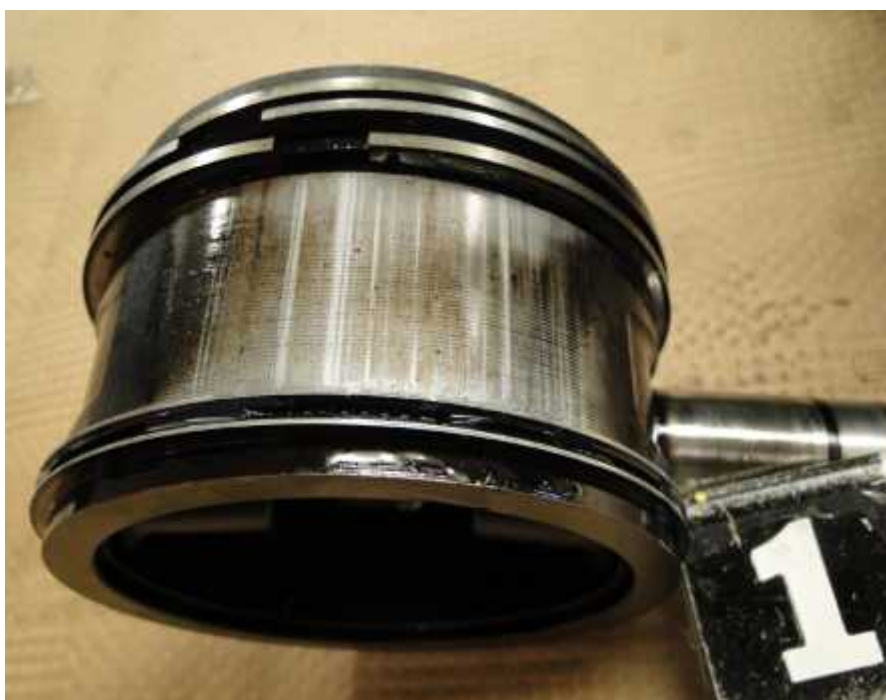
El cilindro y pistón número 1 presentaban daños similares a los del cilindro 2 aunque su severidad era menor.

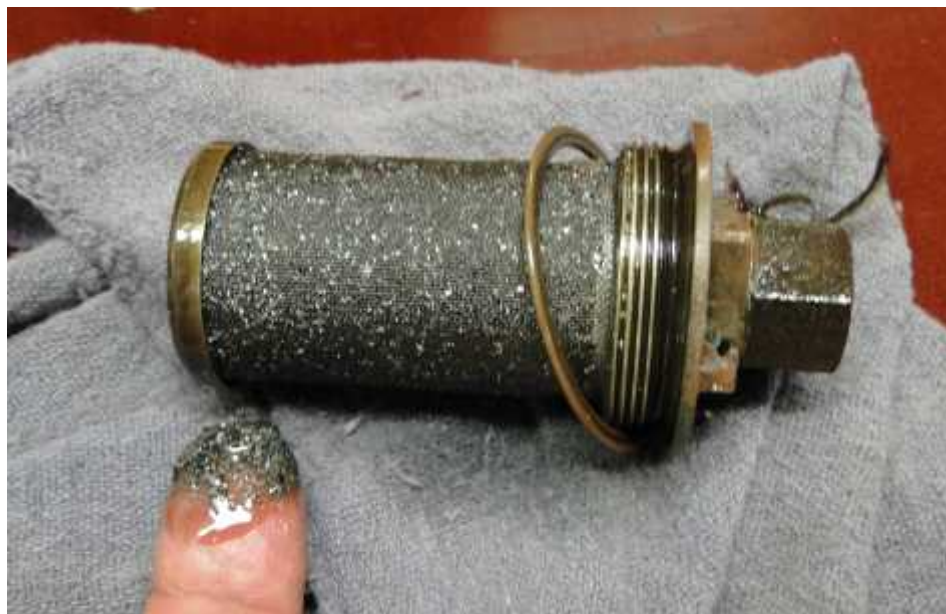
El filtro de aceite estaba cubierto por una gran cantidad de limallas

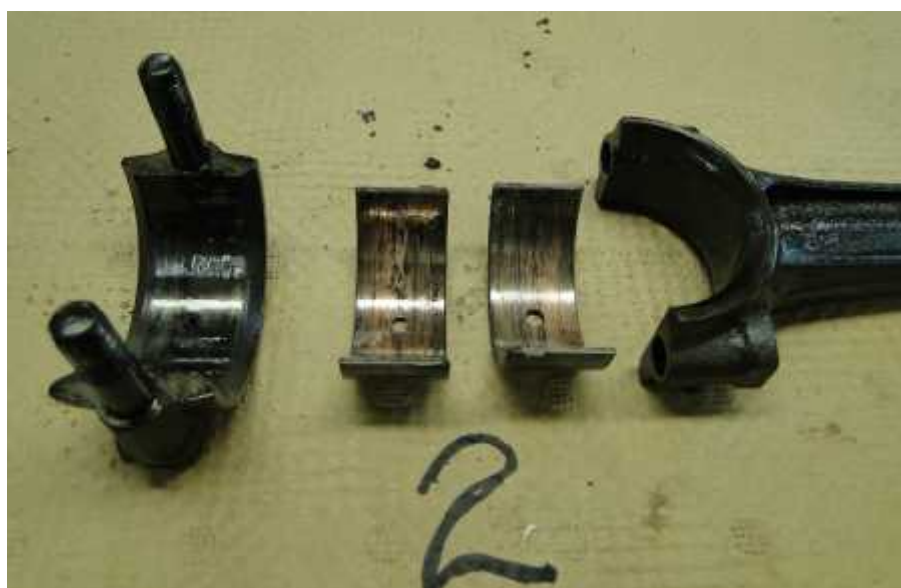
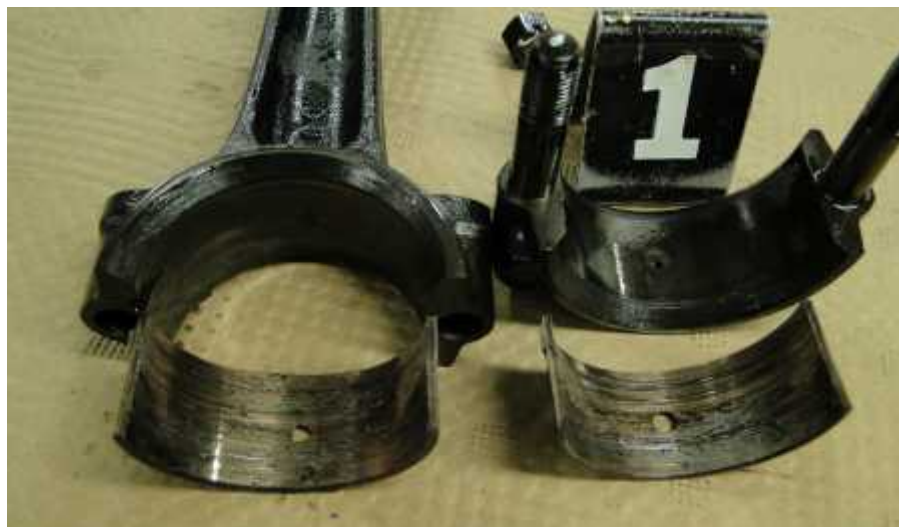
Las bielas de estos dos cilindros, mostraban daños por fricción en la superficie de las chaquetas, sugiriendo que el motor funcionó sin una adecuada alimentación de combustible.
